Ökoverbund Leitzach

Hochwasserschutz Mangfalltal

Wildholzrechen und Sohlrampe Leitzach

Wildholzrechen Leitzach

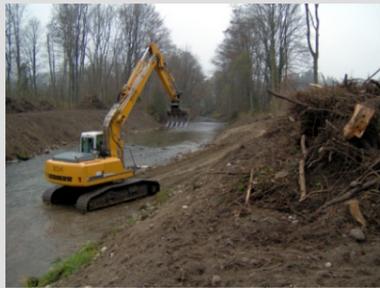
▲ Die Rodungsarbeiten wurden gemäß den naturschutzfachlichen Auflagen durchgeführt

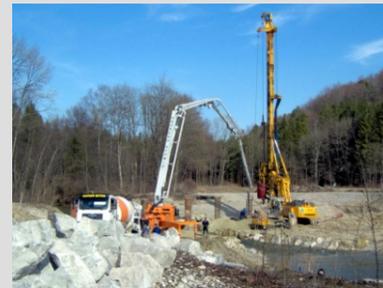
▲ Gründungsarbeiten entsprechend den statischen Erfordernissen

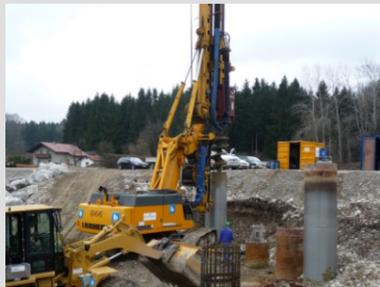
▲ Die Bohrpfähle gehen bis in eine Tiefe von 9 Metern und dienen der Verankerung

Der Wildholzrechen besteht aus einer Reihe von insgesamt 17 bewehrten und ausbetonierten Stahlrohren (Durchmesser 80 cm, Höhe bis zu 4,50 m). Die als Fundament dienenden Großbohrpfähle mit jeweils 9 m Tiefe müssen bei Hochwasser den angreifenden gewaltigen Kräften genügend Widerstand bieten. Die Bachsohle und die Ufer werden durch eine mit großen Wasserbausteinen gesetzte Versteinerung gesichert. Insgesamt wurden 5.000 Tonnen Wasserbausteine eingebaut. Die Kosten der Baumaßnahme betragen ca. 800.000 Euro.

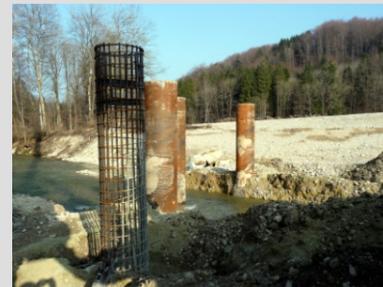
▲ Die ausbetonierten Stahlrohre sind notwendig, um dem Anprall der Baumstämme zu widerstehen

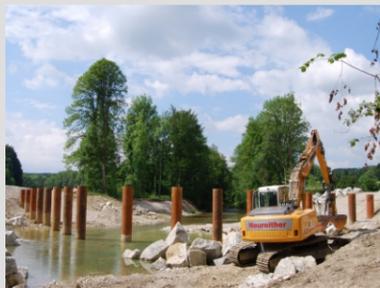
▲ Steinsatzarbeiten zur Sicherung des Bachbettes und des Ufers vor Wasserangriffen

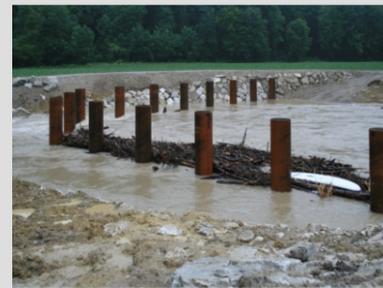
▲ Beim Hochwasser am 23.06.2009 wurde bereits Treibholz zurück gehalten

Die letzten Hochwasser an der Leitzach, insbesondere 2005, haben gezeigt, dass das mobilisierte Wildholz eine erhebliche Verkläusungsgefahr für Brücken und Wehre im ganzen unteren Mangfalltal darstellt. Durch die Aufweitung des Gewässers wurde mehr Volumen für den Holzrückhalt geschaffen. Die V-Form wirkt wie eine Fangtasche, in der sich das Treibholz sammelt. Wasser kann bei Hochwasser zwischen den Rechenstäben hindurch fließen. Der Rechen wird danach wieder geräumt.

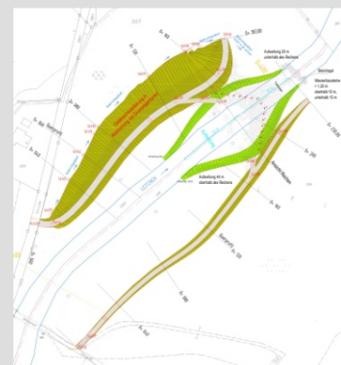
▲ Lageplan mit Aufweitung der Leitzach und Wildholzrechen

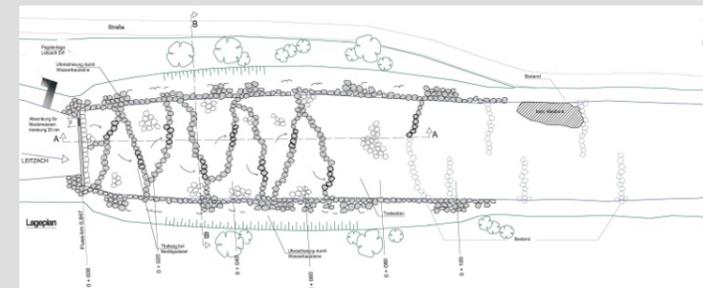
▲ Die Sohlrampe ist ein überwindbares Hindernis für die Flussbewohner

Zusätzlich zu dem Wildholzrechen wurde als ökologische Ausgleichsmaßnahme ca. 300 m flussaufwärts ein bestehender Absturz in eine naturnahe Sohlrampe umgebaut. Für Fische und Gewässerorganismen ergibt sich eine Verbesserung der Durchgängigkeit.

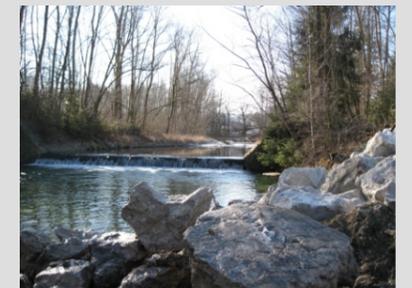
▲ vor dem Umbau trennte der Absturz die Flussschnitte

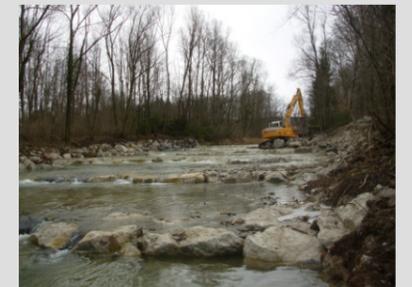
▲ Einbau der Wasserbausteine zu einer naturnahen Rampe

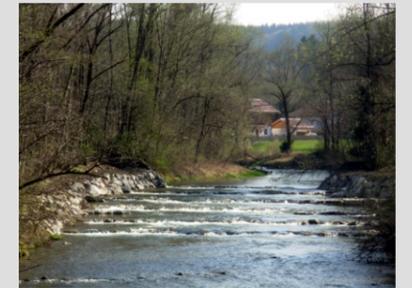
▲ nach dem Umbau ist der Absturz aufgelöst
